## ATSKAITE

### PAR ZINĀTNISKĀS IZPĒTES PROJEKTU

PĒTĪJUMA NOSAUKUMS: Meliorācijas ietekmes novērtēšana klimata pārmaiņu  
(plūdu riska) mazināšanā

DARBA UZDEVUMS: SEG emisijas mērījumi un cēloņsakarību izpēte nosusinātās lauksaimniecības zemēs

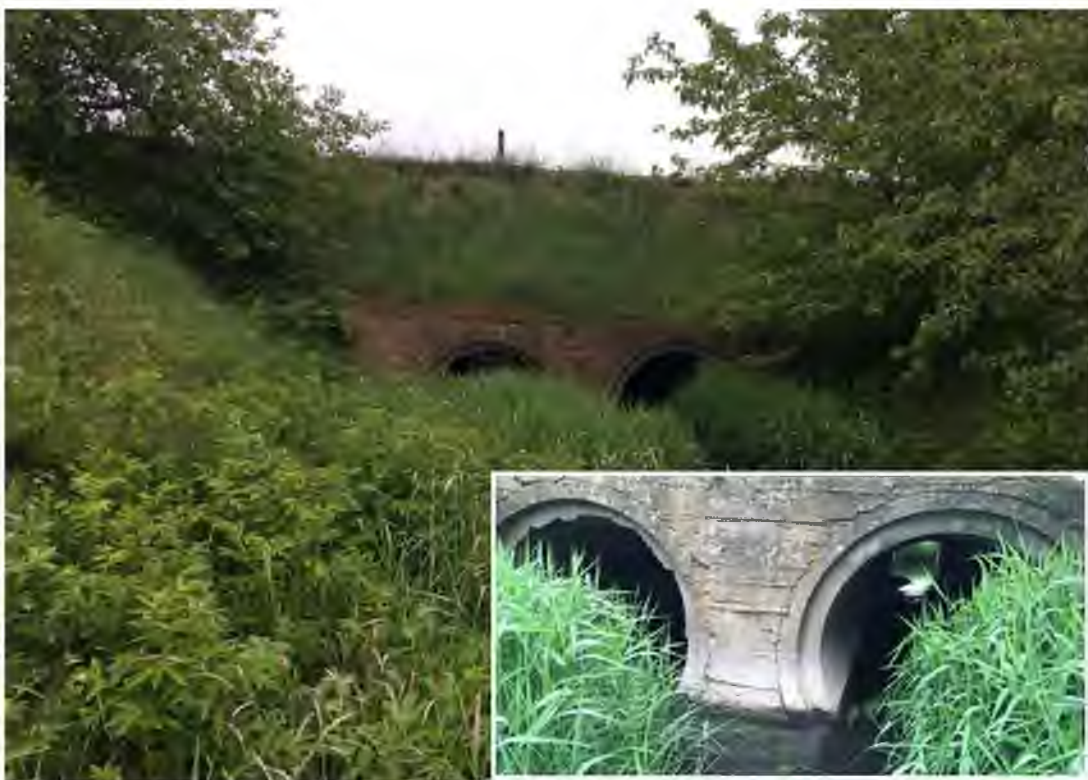
4. att. Caurteka Mellupītes 1.vietā.

Apsekojot Mellupītes izmēģinājumteritorijas 1. vietu, skat.1. att., divām ceļa caurtekām, kuru diametrs ir 140 cm, tika konstatēts 13 cm aizsērējums, skat. 4. att.

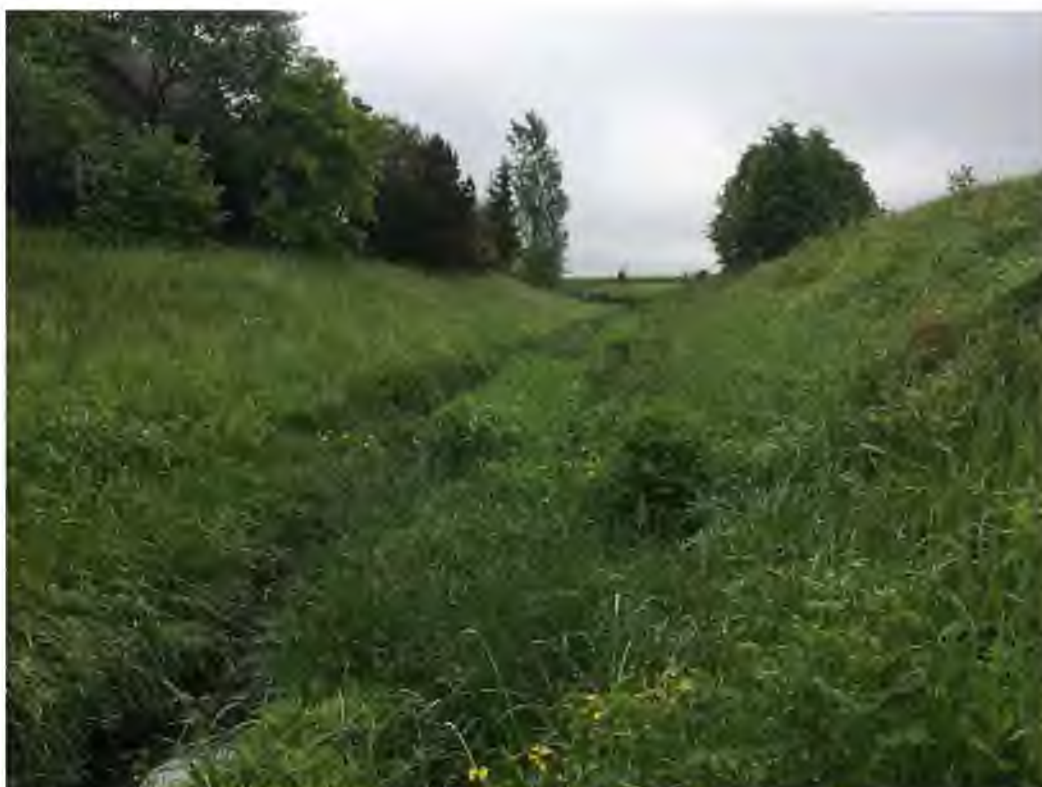
5. att. Grāvja aizaugums Mellupītes 1. vietā.

Attēls uzņemts saktā no ceļa caurtekām, attēls uzskatāmi parāda grāvja aizaugumu līdz pārgāznei, skat 1. att. un 5. att.

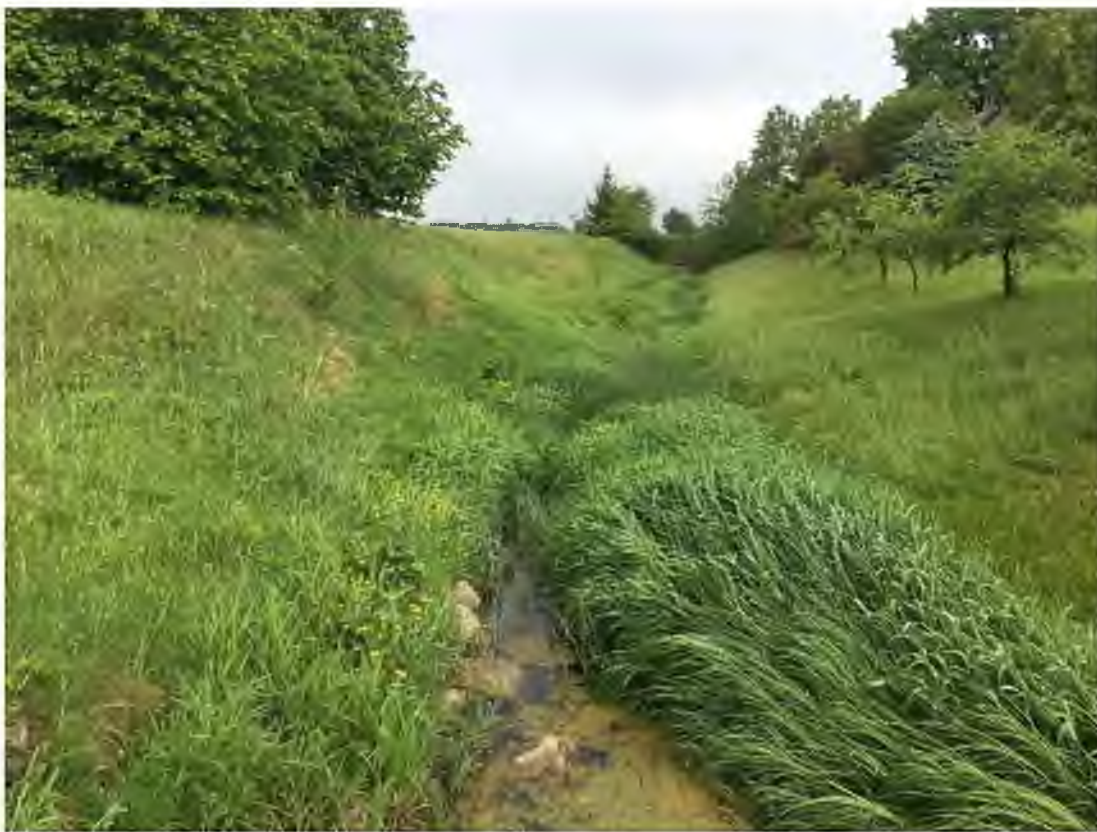
6.att. Grāvja aizaugums Mellupīte 1.vietā skatā no pārgāznes.

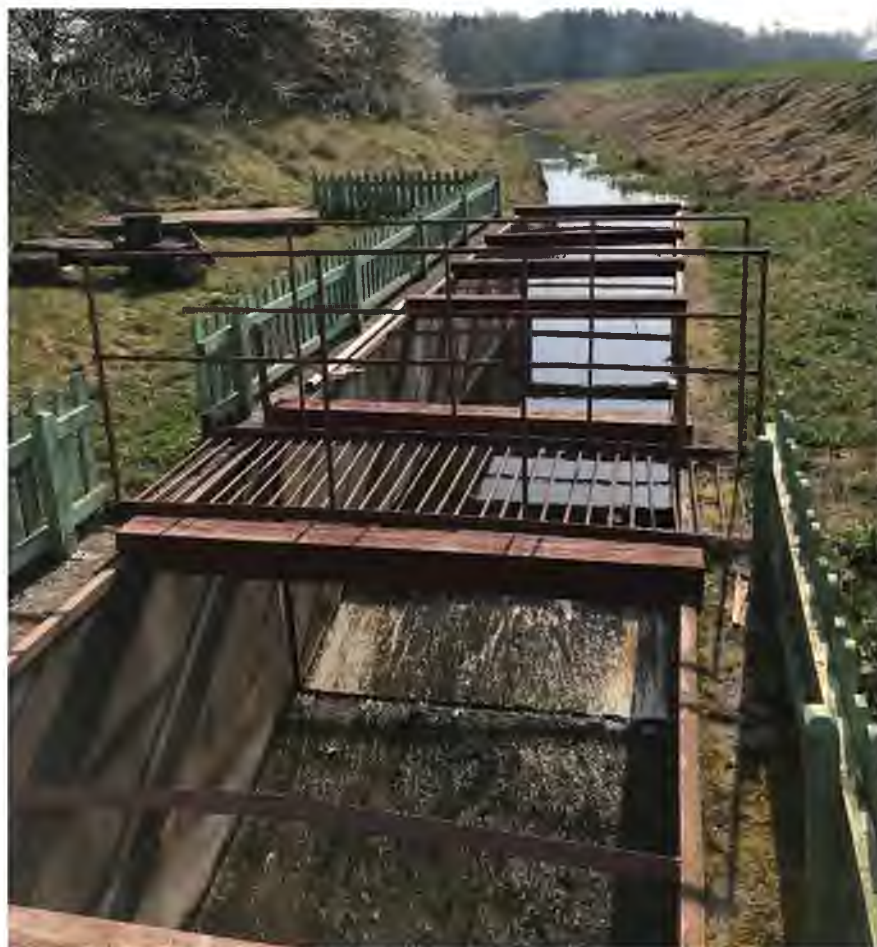
7. att. Pārgāzne Mellupītes 1. vietā.

Pārgāzne ir hidrotehniska būve, kas šķērso ūdens plūsmu un kam pāri plūst ūdens (Meliorācijas kadastra..., 2019). Pārgāzne, kas atrodas Mellupītes 1. vietā, ir labs tehniskais stāvoklis, jo tai nav izskalojumi vai paskalojumi priekšjoslā vai gultnē, pēcjoslā, vai ūdensnotekā. Būvei nav nosēšanās vai nobīdes pazīmes un kopumā tā ir labā tehniskā stāvoklī.

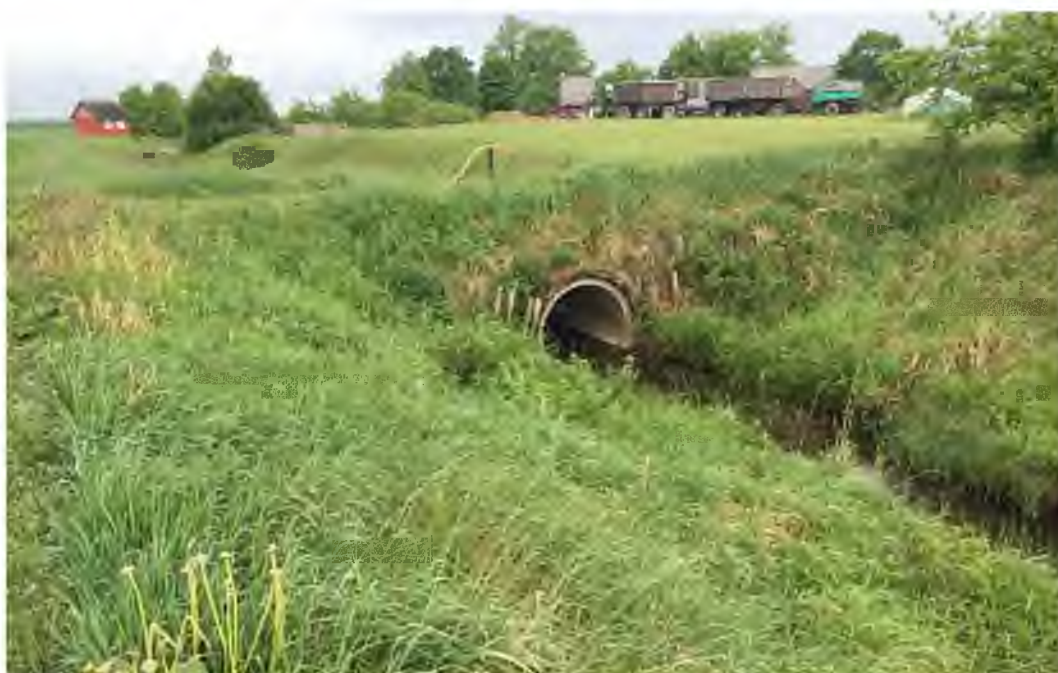
9. att. Otra caurteka pirms pārgāznes Mellupītes 1. vietā.

Caurteka, kas atrodas, pirms pārgāznes ir 140 cm diametrā. Tās aizsērējums ir 15 cm, skat. 9. att.

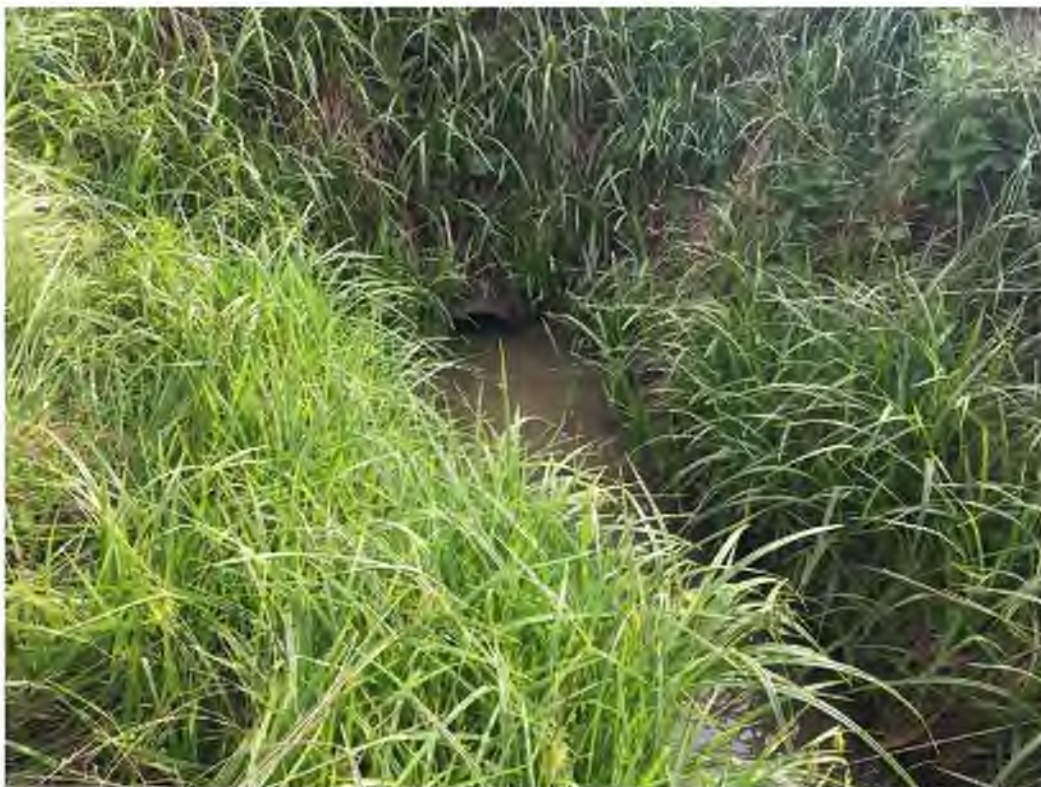
10. att. Caurteka Mellupītes 1.vietas beigās.

Caurteka, kas atrodas Mellupītes objekta 1. vietas beigās, ir ar diametru 30 cm un tās aizsērējums bija 23 cm, skat.10. att.

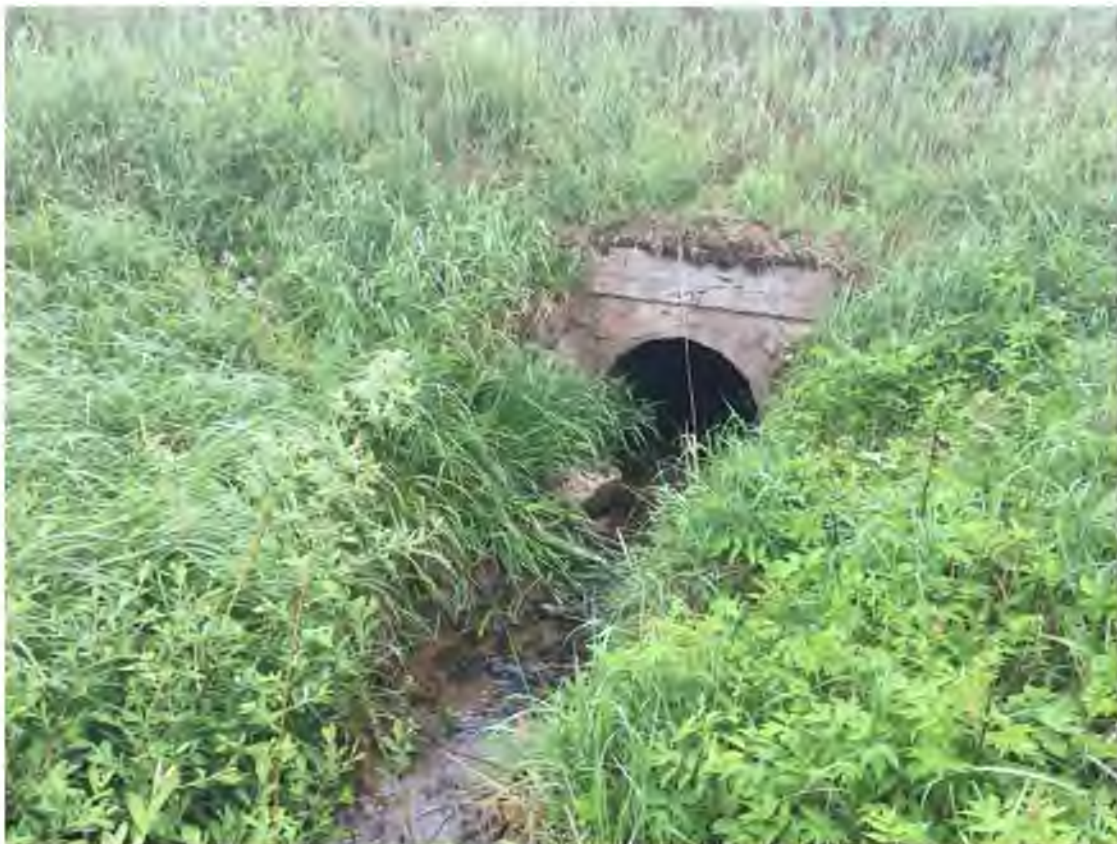
13. att. Sākuma caurteka Mellupītes 2. vietā.

Sākuma caurtekas diametrs Mellupītes 2. vietā ir 93 cm, bet aizaugums 12 cm.

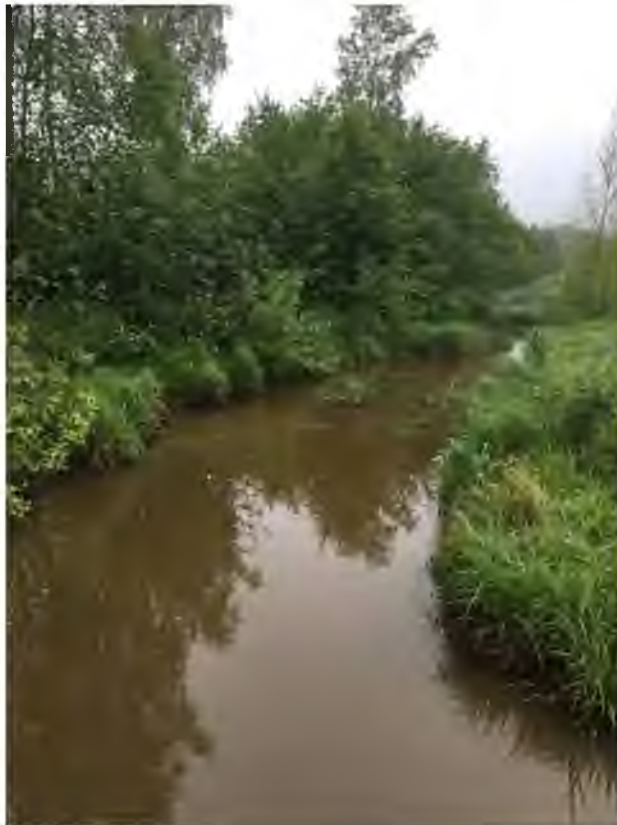
22. att. Ūdens uzstādinājums Mellupītes 3.vietā pirms bebru aizsprosta.

Bebru darbība bija redzama divās vietās. Mellupītes 3. vietā kur bija appludināta liela teritorija un bija pārmitra teritorija, skat. 22.att. Otrais bebru aizsprosts bija Ailes strauta 2. vietā, kur bebru uzstādīnājums nebija izgājis ārpus grāvja robežām, bet bija, grāvī uzkrājis, lielu daudzumu ūdens, skat. 35.att.

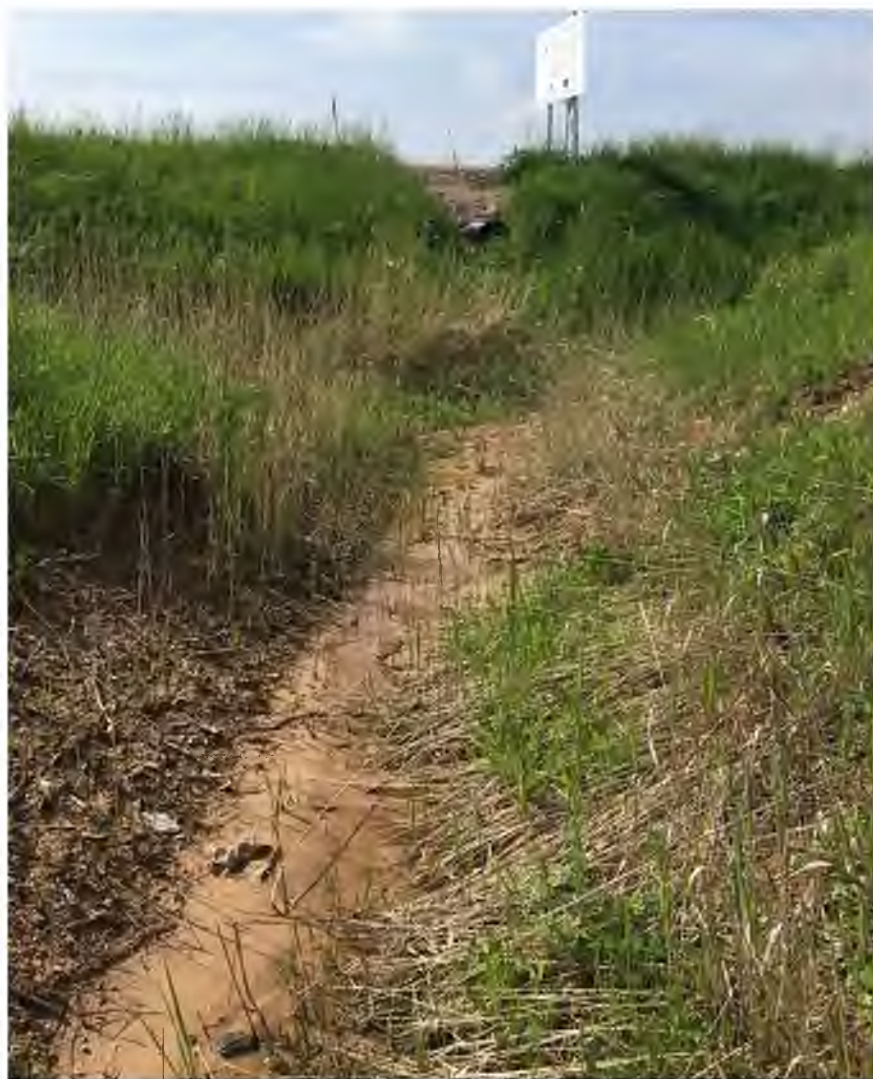
46. att. Skats uz Bērzes 1. vietas grāvja beigām, kur veikti tīrīšanas darbi.
